«Восстановление поврежденных конструкций объектов: «Здание Стояночный бокс для автотранспорта» инв. №010000769 и «здание гараж, кладовая, овощехранилище», инв. №010000776. Местонахождение объектов: Российская Федерация, г. Омск, ул. Рельсовая, 22 (далее - «Работы»).

Нежилое строение
"Гараж, кладовая, овощехранилище"
инв. № 010000776

Блок 1. Кровля низкая.

11-20-КЖ1-010000776

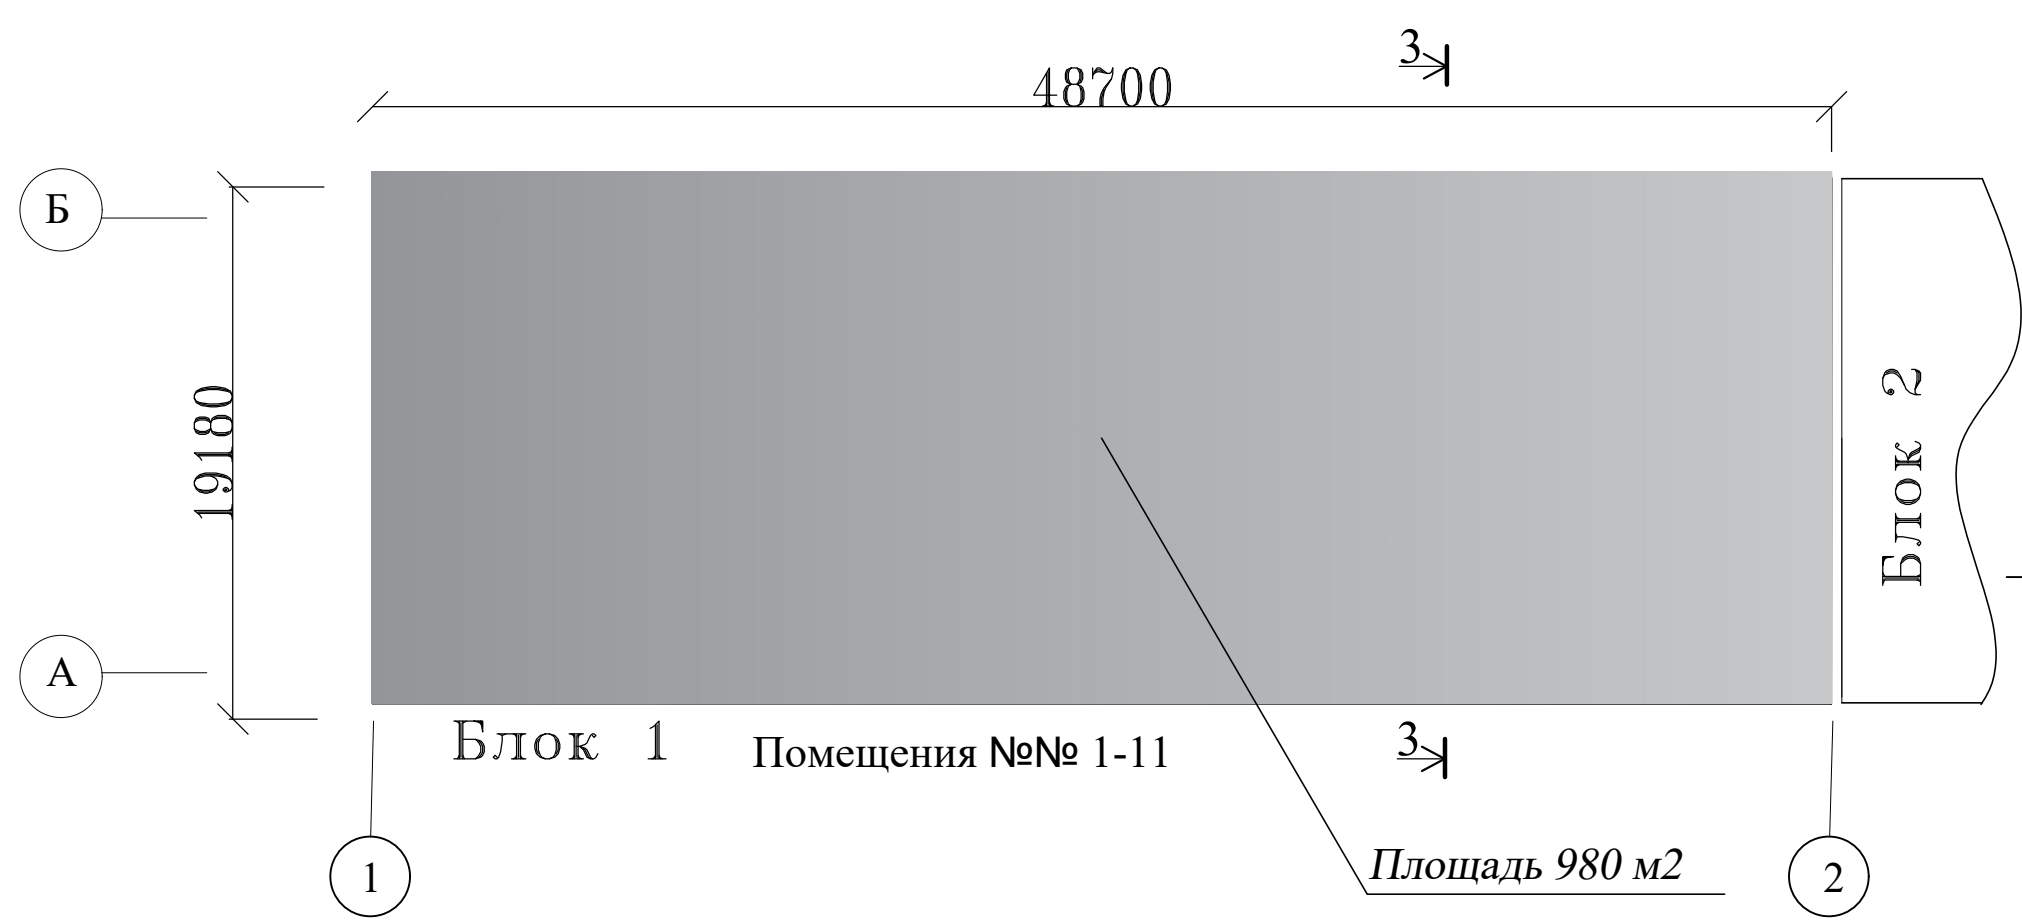
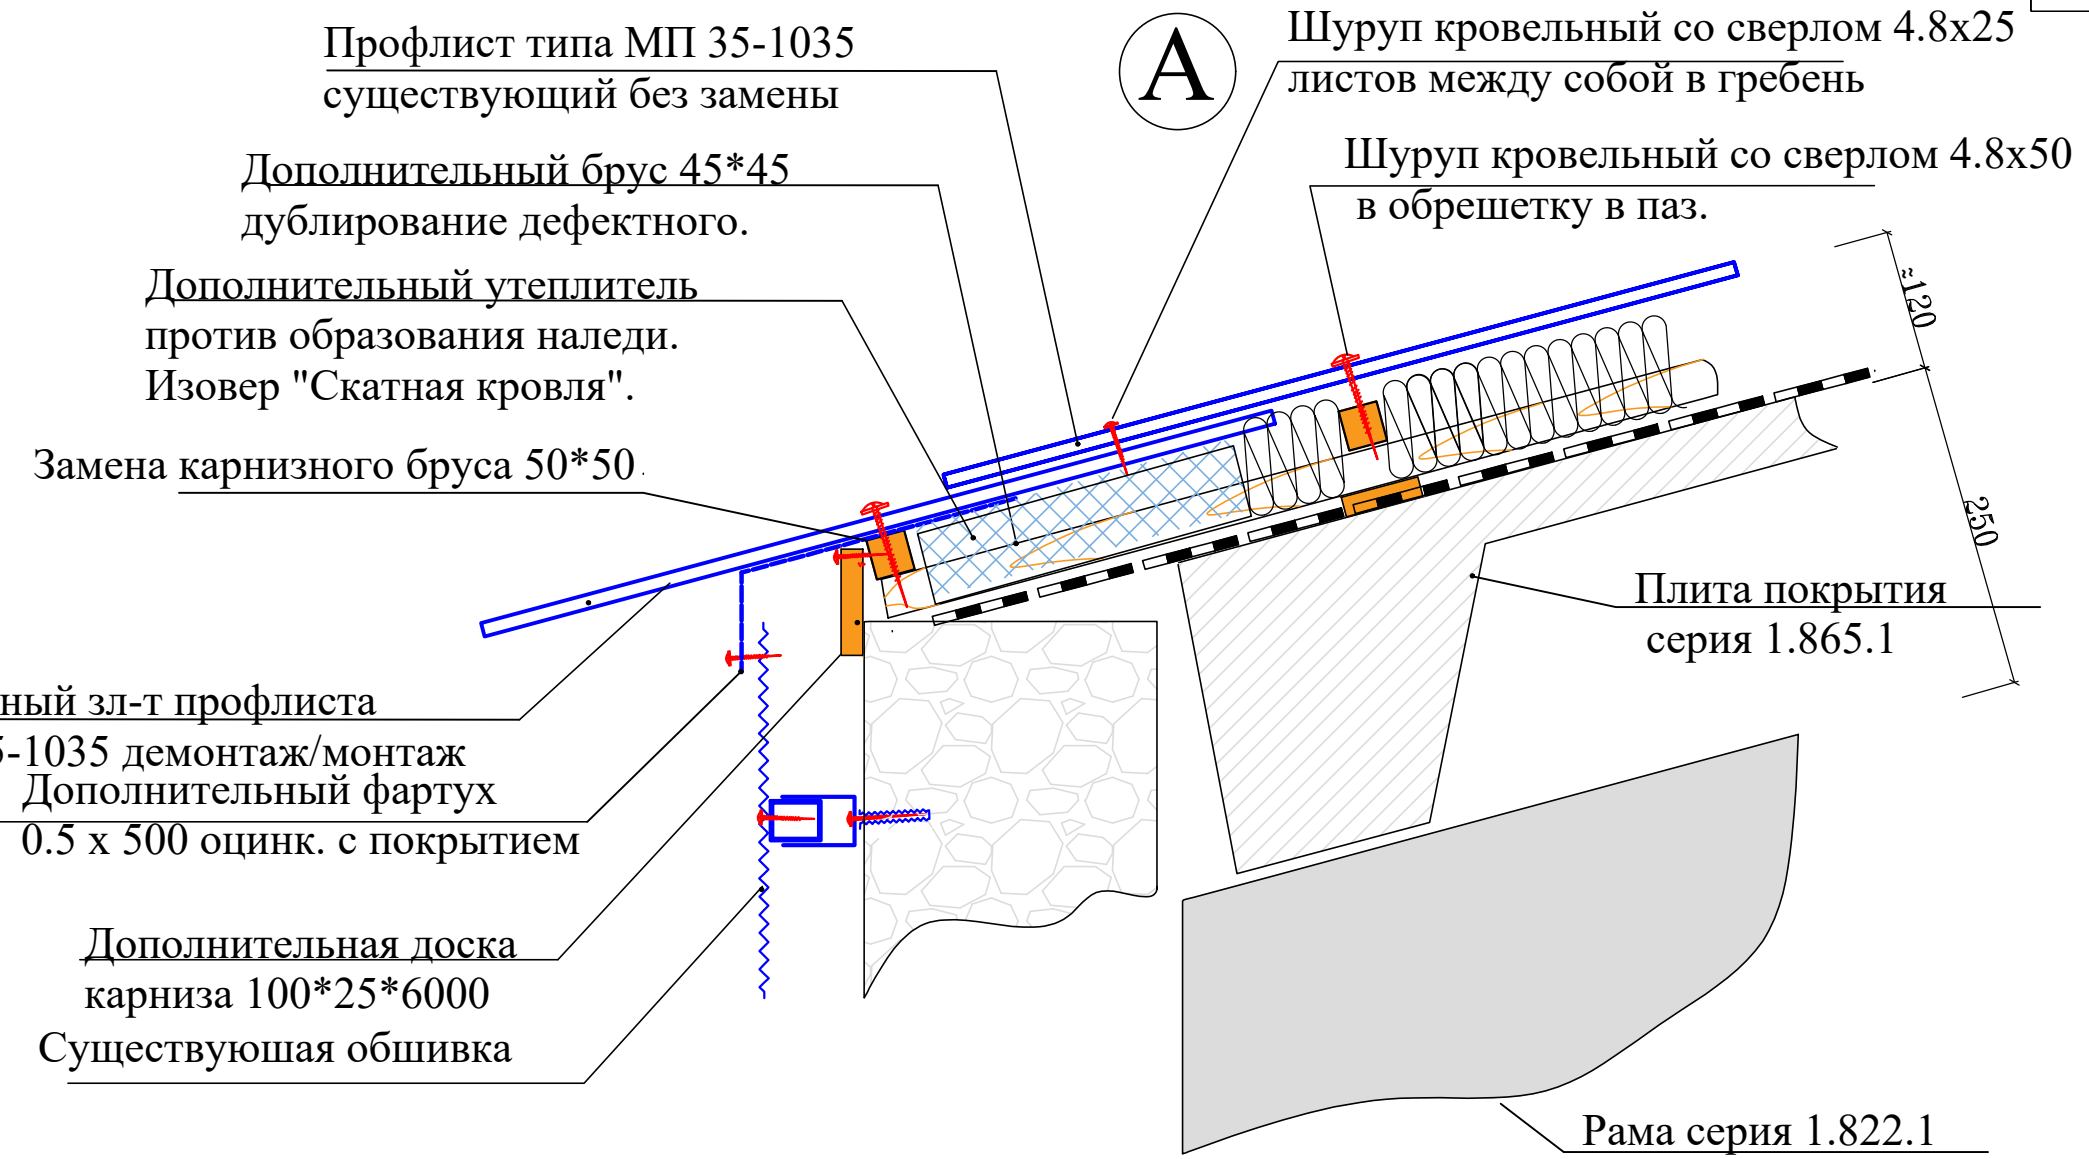
Схема кровли здания, Блок Б1.

1. Нарушения, допущенные при устройстве покрытия (выявлено по фотографиям):
- а) Обрешетка не обработана антипиренами и антисептиком.
 - б) Отсутствуют крепления обрешетки к ж/б плитам покрытия, предусмотренные типовой серией).

- в) Обрешетка уложена непосредственно на покрытие без прокладок, что способствует промерзанию (мостик холода)
 - г) Утеплитель не соответствует современным нормам и действующим на момент устройства требованиям, в т.ч. по однородности.

- д). Отсутствуют необходимые защитные элементы карниза - фартух кровельный. Предусмотрено в ремонтных работах.
 - е). Отсутствуют элементы, способствующие внтиляции кровли.

- ж) Кровля, в целом, была выполнена без учета стандартов качества.
- Как результат - биологические поражения элементов обрешетки, настил не защищен от ураганного ветра, утепление кровли не соответствует расчетным параметрам. Предусмотрена замена карнизного бруса, пораженного грибком.

1. Полная замена карнизного бруса путем временного демонтажа доборных листов профнастила.
2. Восстановление доборного профлиста с креплением к обрешетке кровельными саморезами.
3. Остальные элементы существующей кровли без изменений.

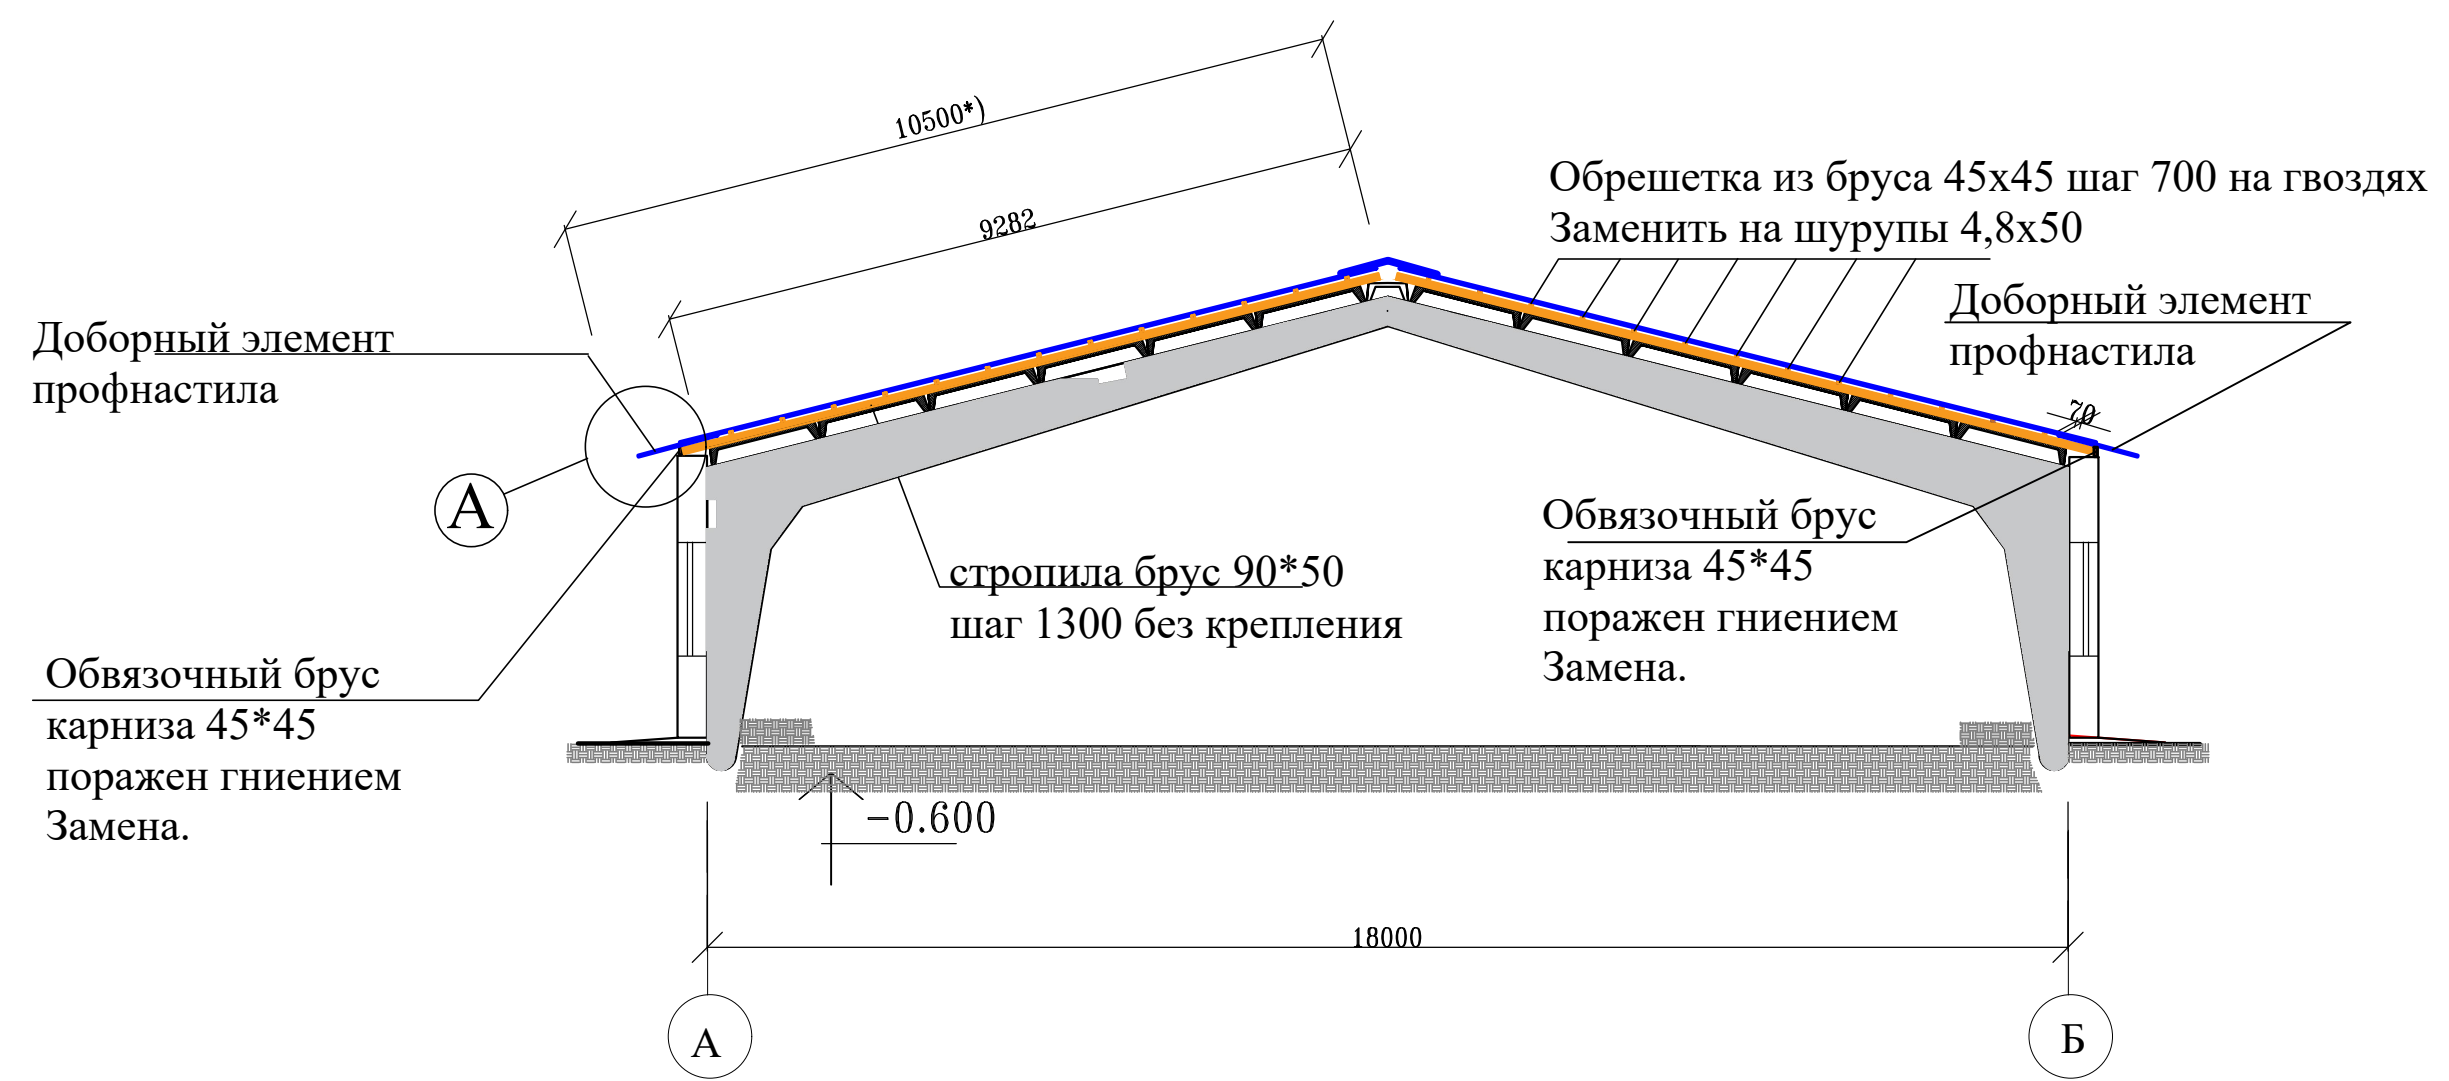
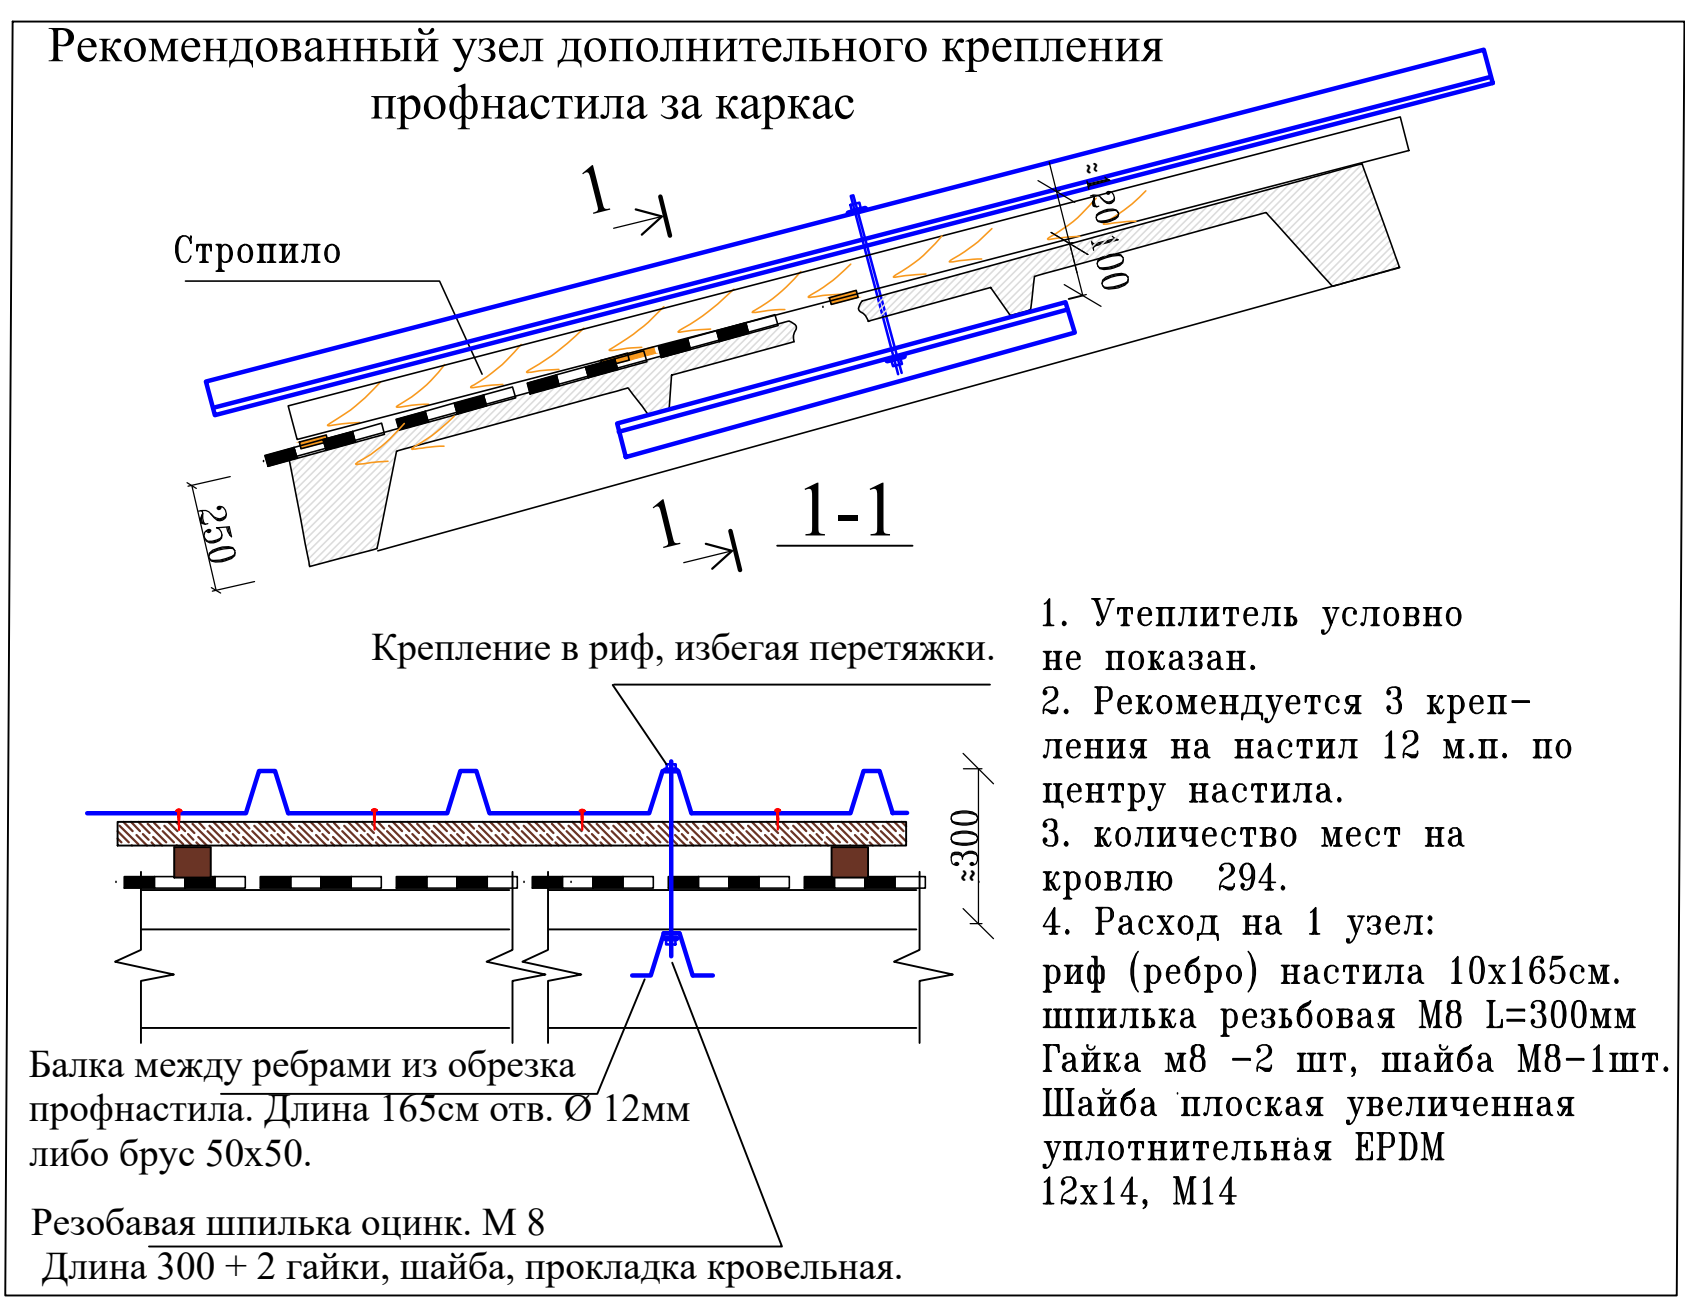
3-3

1. Утеплитель условно не показан.
2. Рекомендуется 3 крепления на настил 12 м.п. по центру настила.
3. количество мест на кровлю 294.
4. Расход на 1 узел:
риф (ребро) настила 10x165см.
шпилька резьбовая М8 L=300мм
Гайка м8 -2 шт, шайба М8-1шт.
Шайба плоская увеличенная
уплотнительная EPDM 12x14, М14

- и). Размер со *) не точный.
 - к). Листы профнастила крепить в обрешетку в "паз", а листы между собой в риф (в"гребень").
