Шифр 11-20-КЖ1-010000776

«Восстановление поврежденных конструкций объектов: «Здание Стояночный бокс для автотранспорта» инв. №010000769 и «Здание гараж, кладовая, овощехранилище», инв. №010000776. Местонахождение объектов: Российская Федерация, г. Омск, ул. Рельсовая, 22

Нежилое строение  
"Гараж, кладовая, овощехранилище"  
инв. № 010000776

Рабочая документация

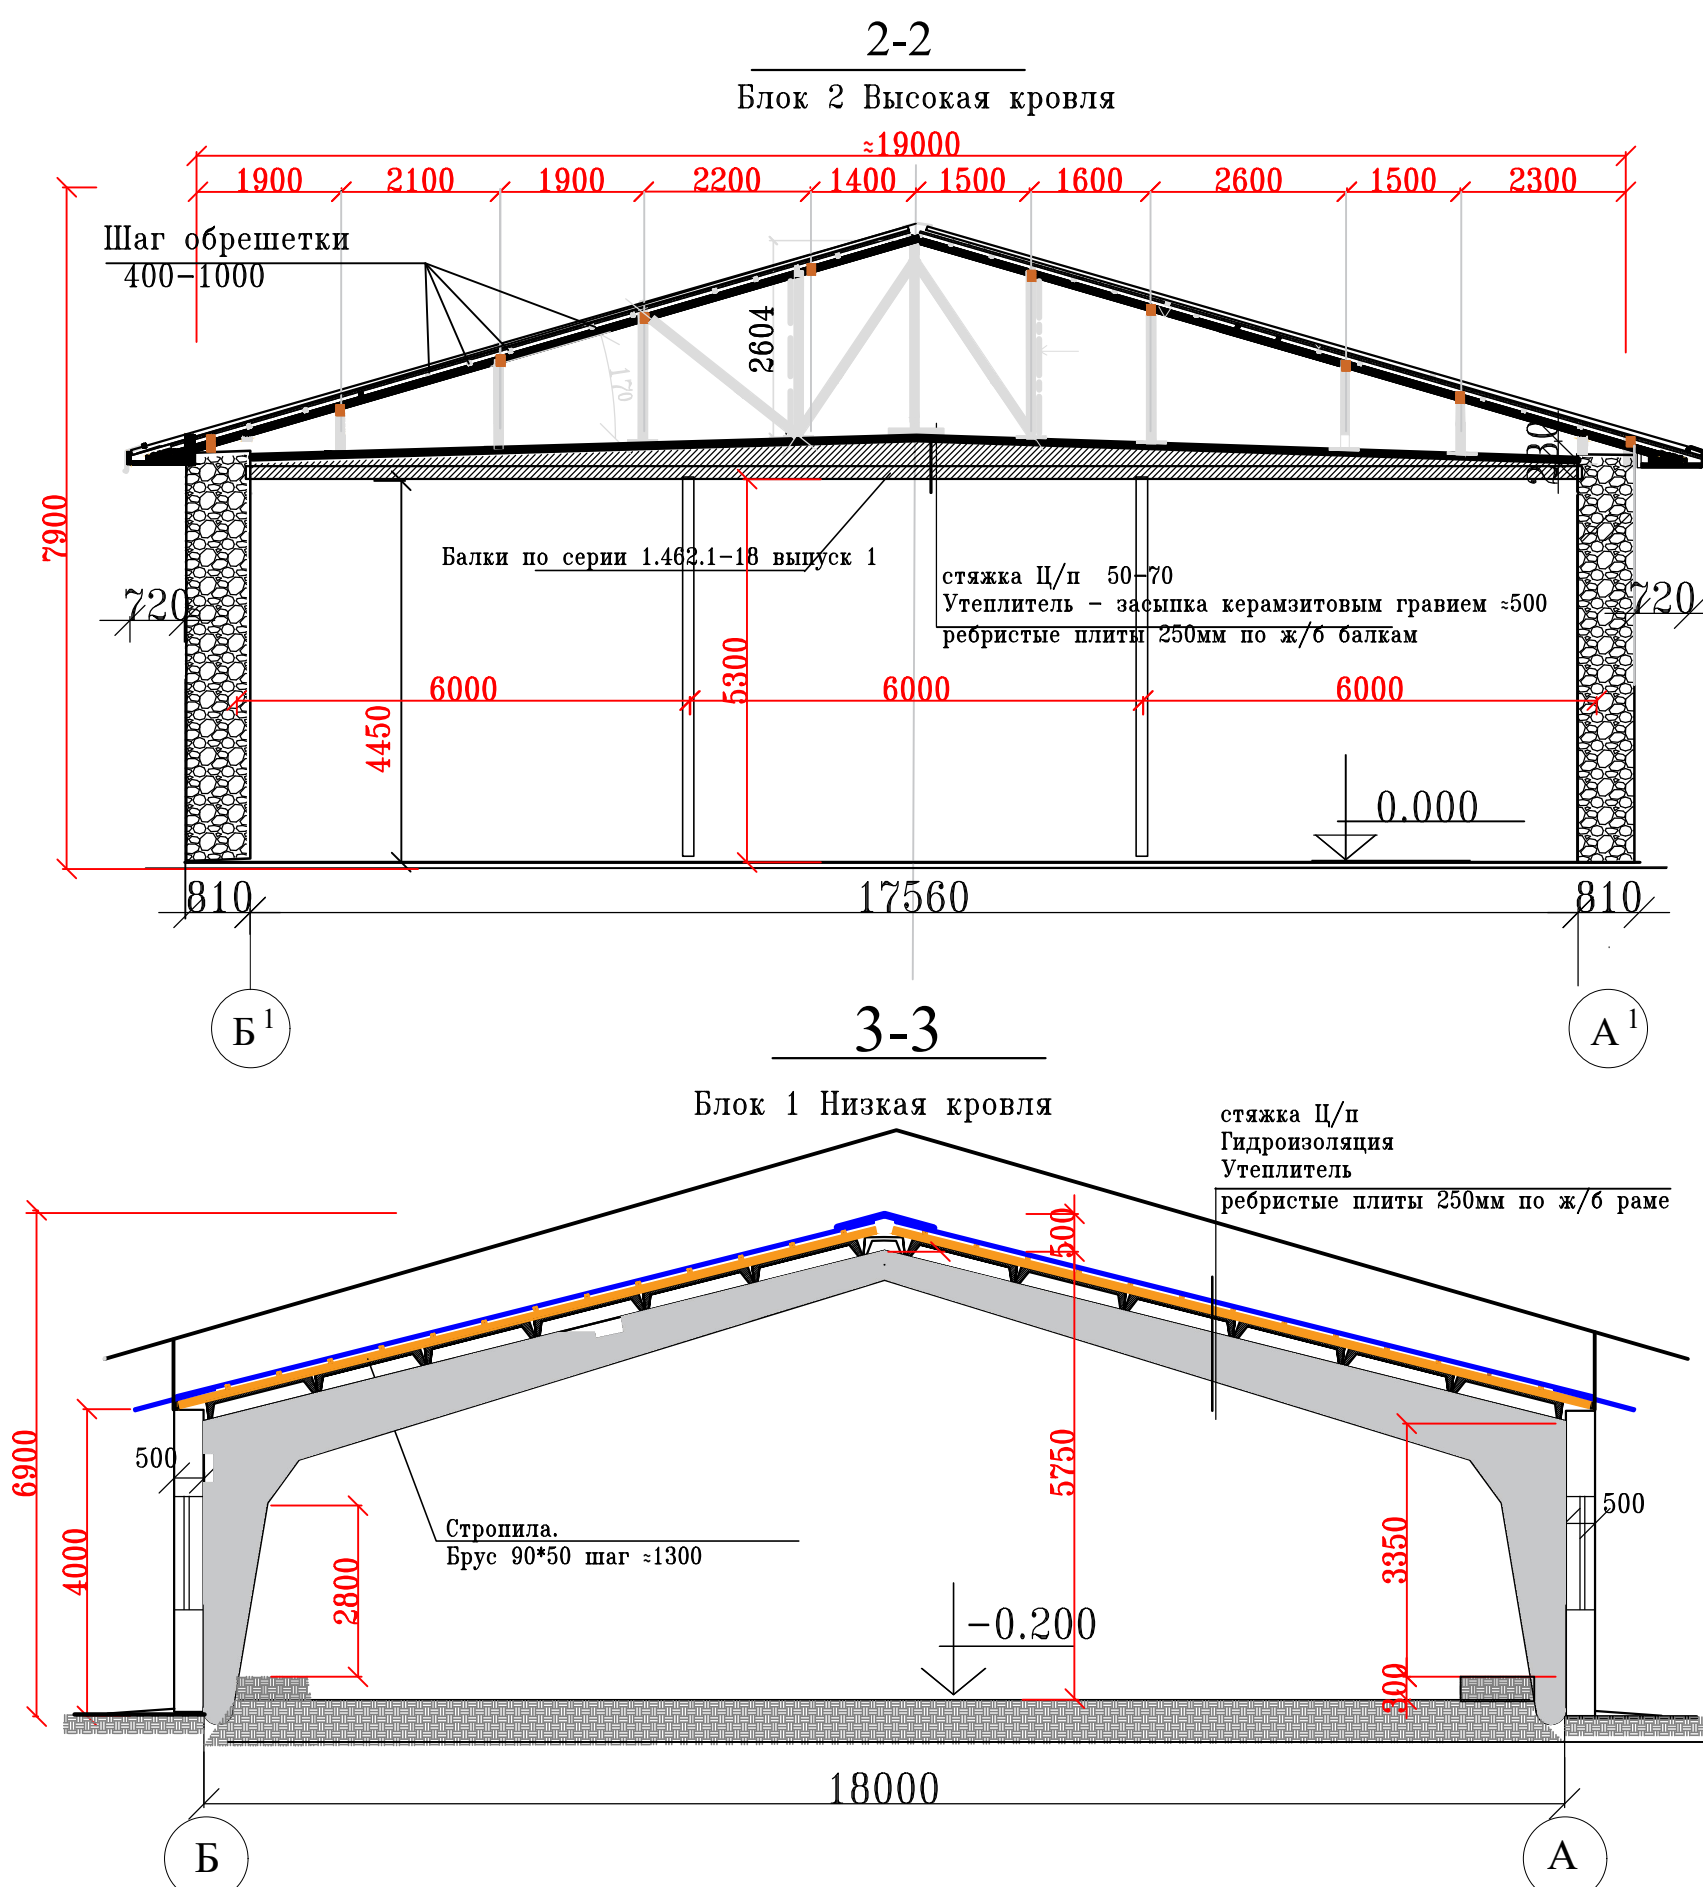
5. Участок кровли, который частично пострадал при урагане, расположен на Высокой кровле блока 2. Профнастил снесло ветром в связи с отсутствием его нормативной анкеровки к обрешетке. Площади шляпок гвоздей оказалось недостаточно и металл профнастила в месте крепления к обрешетке смяло и порвало.

6. На низком участке кровли Блока 1 ремонту (замене) подлежит только карнизный брус, пораженный биологической коррозией. Ремонт предусмотрен локальный, методом демонтажа доборных элементов профнастила, заменой бруса, укладкой дополнительного утеплителя и гидроизоляции, установки дополнительного элемента фартухов из оцинкованной стали. Дублирование крепления профнастила к обрешетке и между собой кровельными шурупами-саморезами. Предложен вариант крепления профнастила за каркас без вскрытия кровли - сквозным креплением резьбовой шпилькой через распределительные пластины.

12. По данным фотофиксации , имеются нарушения в креплении обрешетки к несущему каркасу и между собой, видны пороки древесины и отсутствует пароизоляция под листами профнастила.

7. На высоком участке кровли Блока 2 предусмотрено усиление узловых соединений деревянных конструкций путем дублирования гвоздевых соединений шурупами, крепление профнастила к обрешетке и между собой кровельными шурупами с шайбой, частичной заменой элементов, не соответствующих второму сорту древесины, крепление стропильной системы к каркасу здания через сквозные шпильки и стальные ленты, не затрагивая элементов обвязки по низу, которые работают на сжатие и ветровую горизонтальную нагрузку.
