«Восстановление поврежденных конструкций объектов: «Здание Стояночный бокс для автотранспорта» инв. №010000769 и «здание гараж, кладовая, овощехранилище», инв. №010000776. Местонахождение объектов: Российская Федерация, г. Омск, ул. Рельсовая, 22 (далее - «Работы»).

Нежилое строение
"Гараж, кладовая, овощехранилище"
инв. № 010000776

Блок 1. Кровля высокая.

11-20-КЖ2-010000776

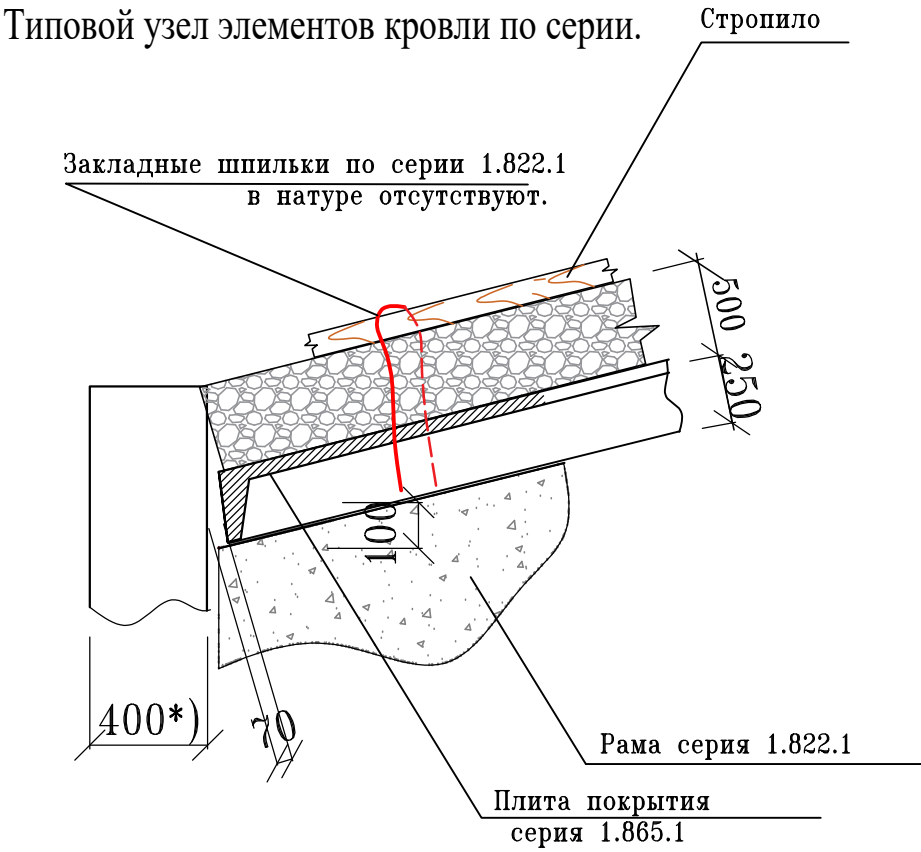
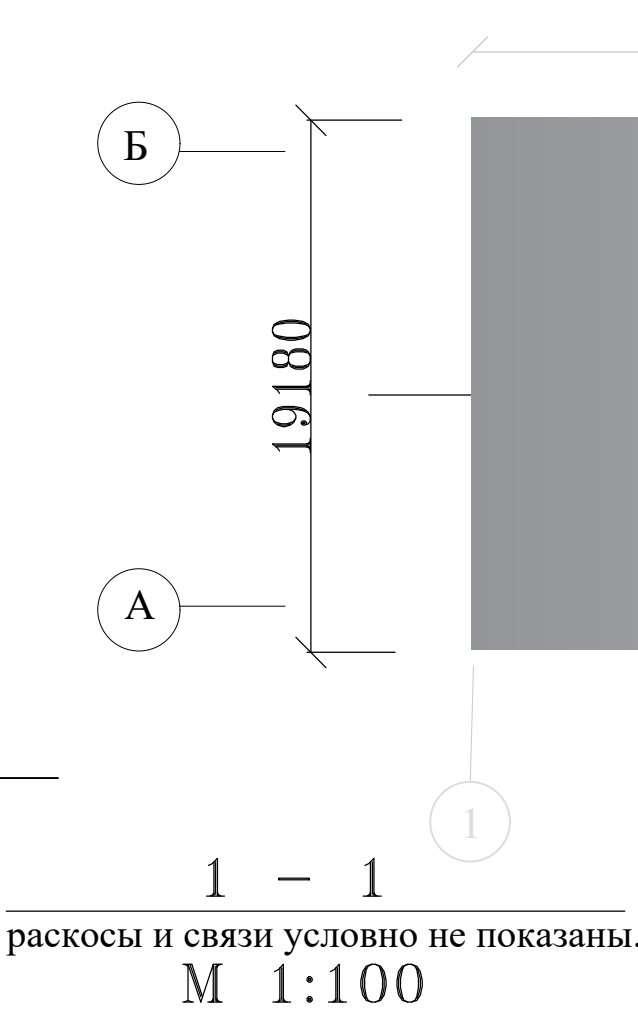
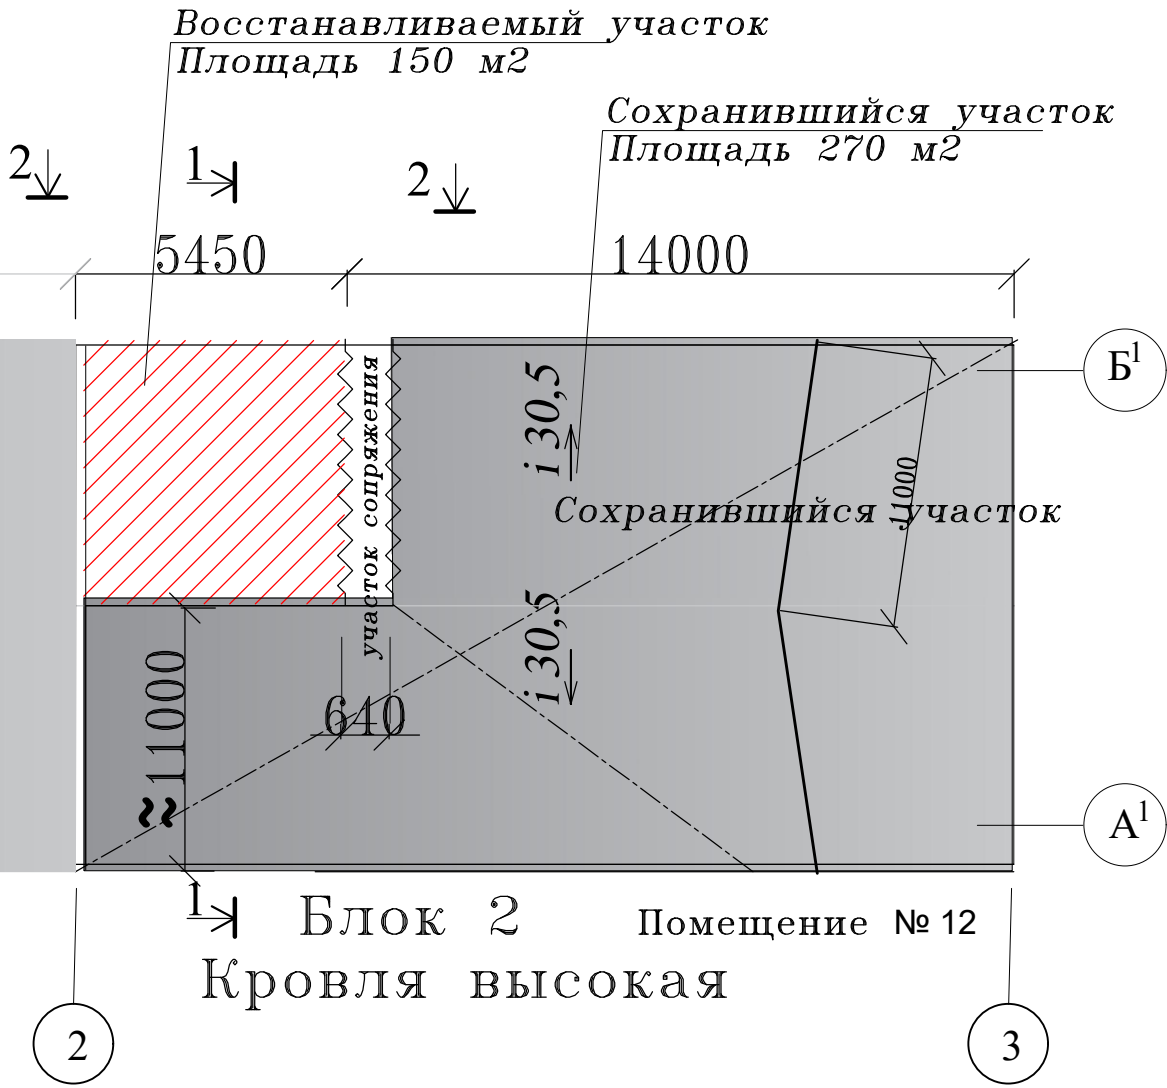
Схема кровли здания.

здание условно разбито на блоки по деформационному шву: Высокая и низкая Кровля.
(оси назначены условно).

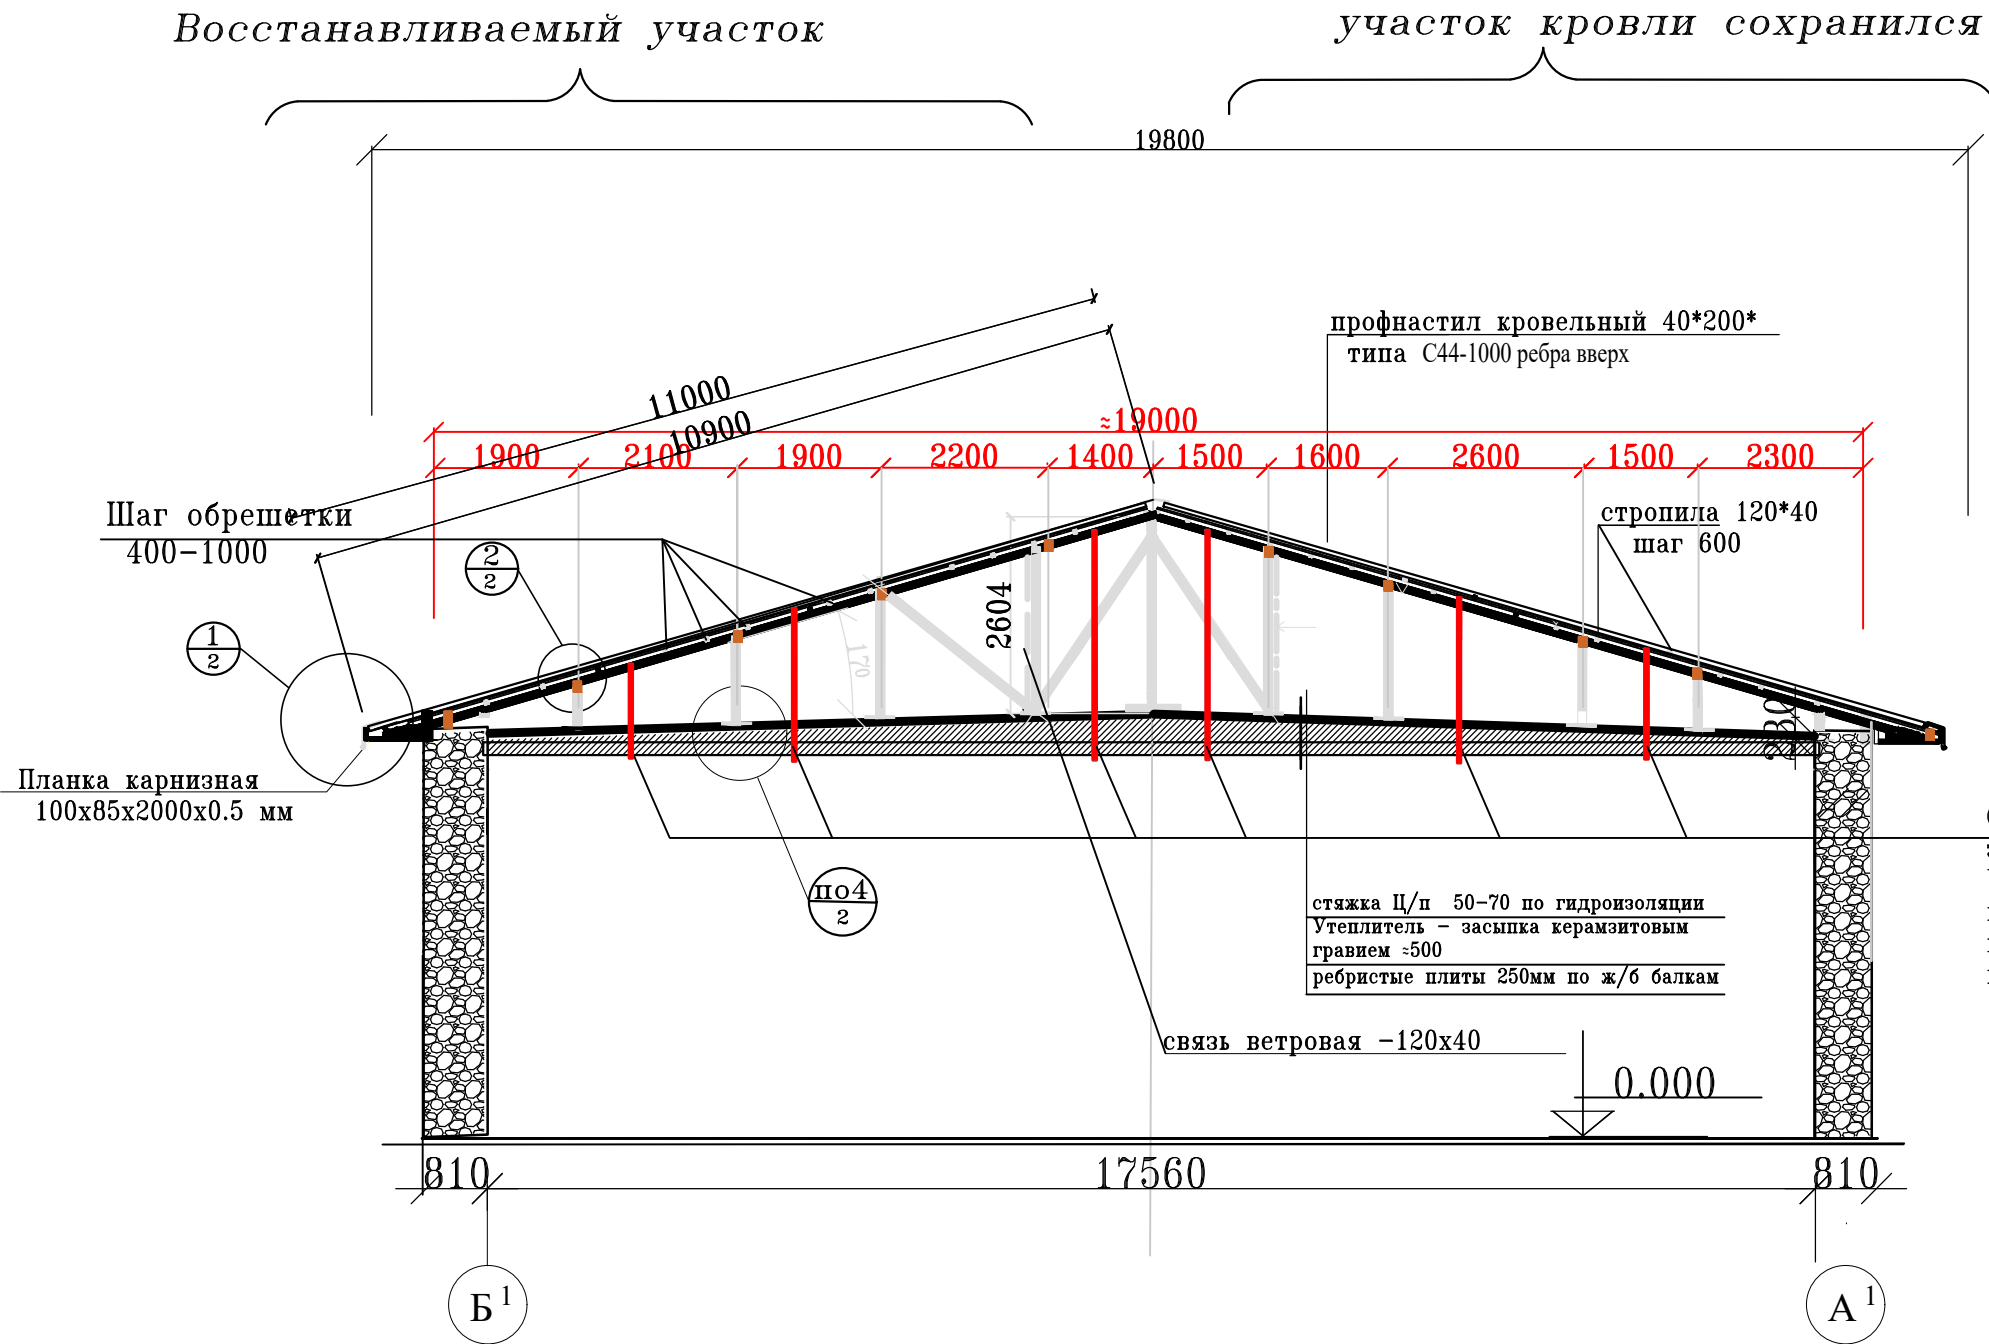
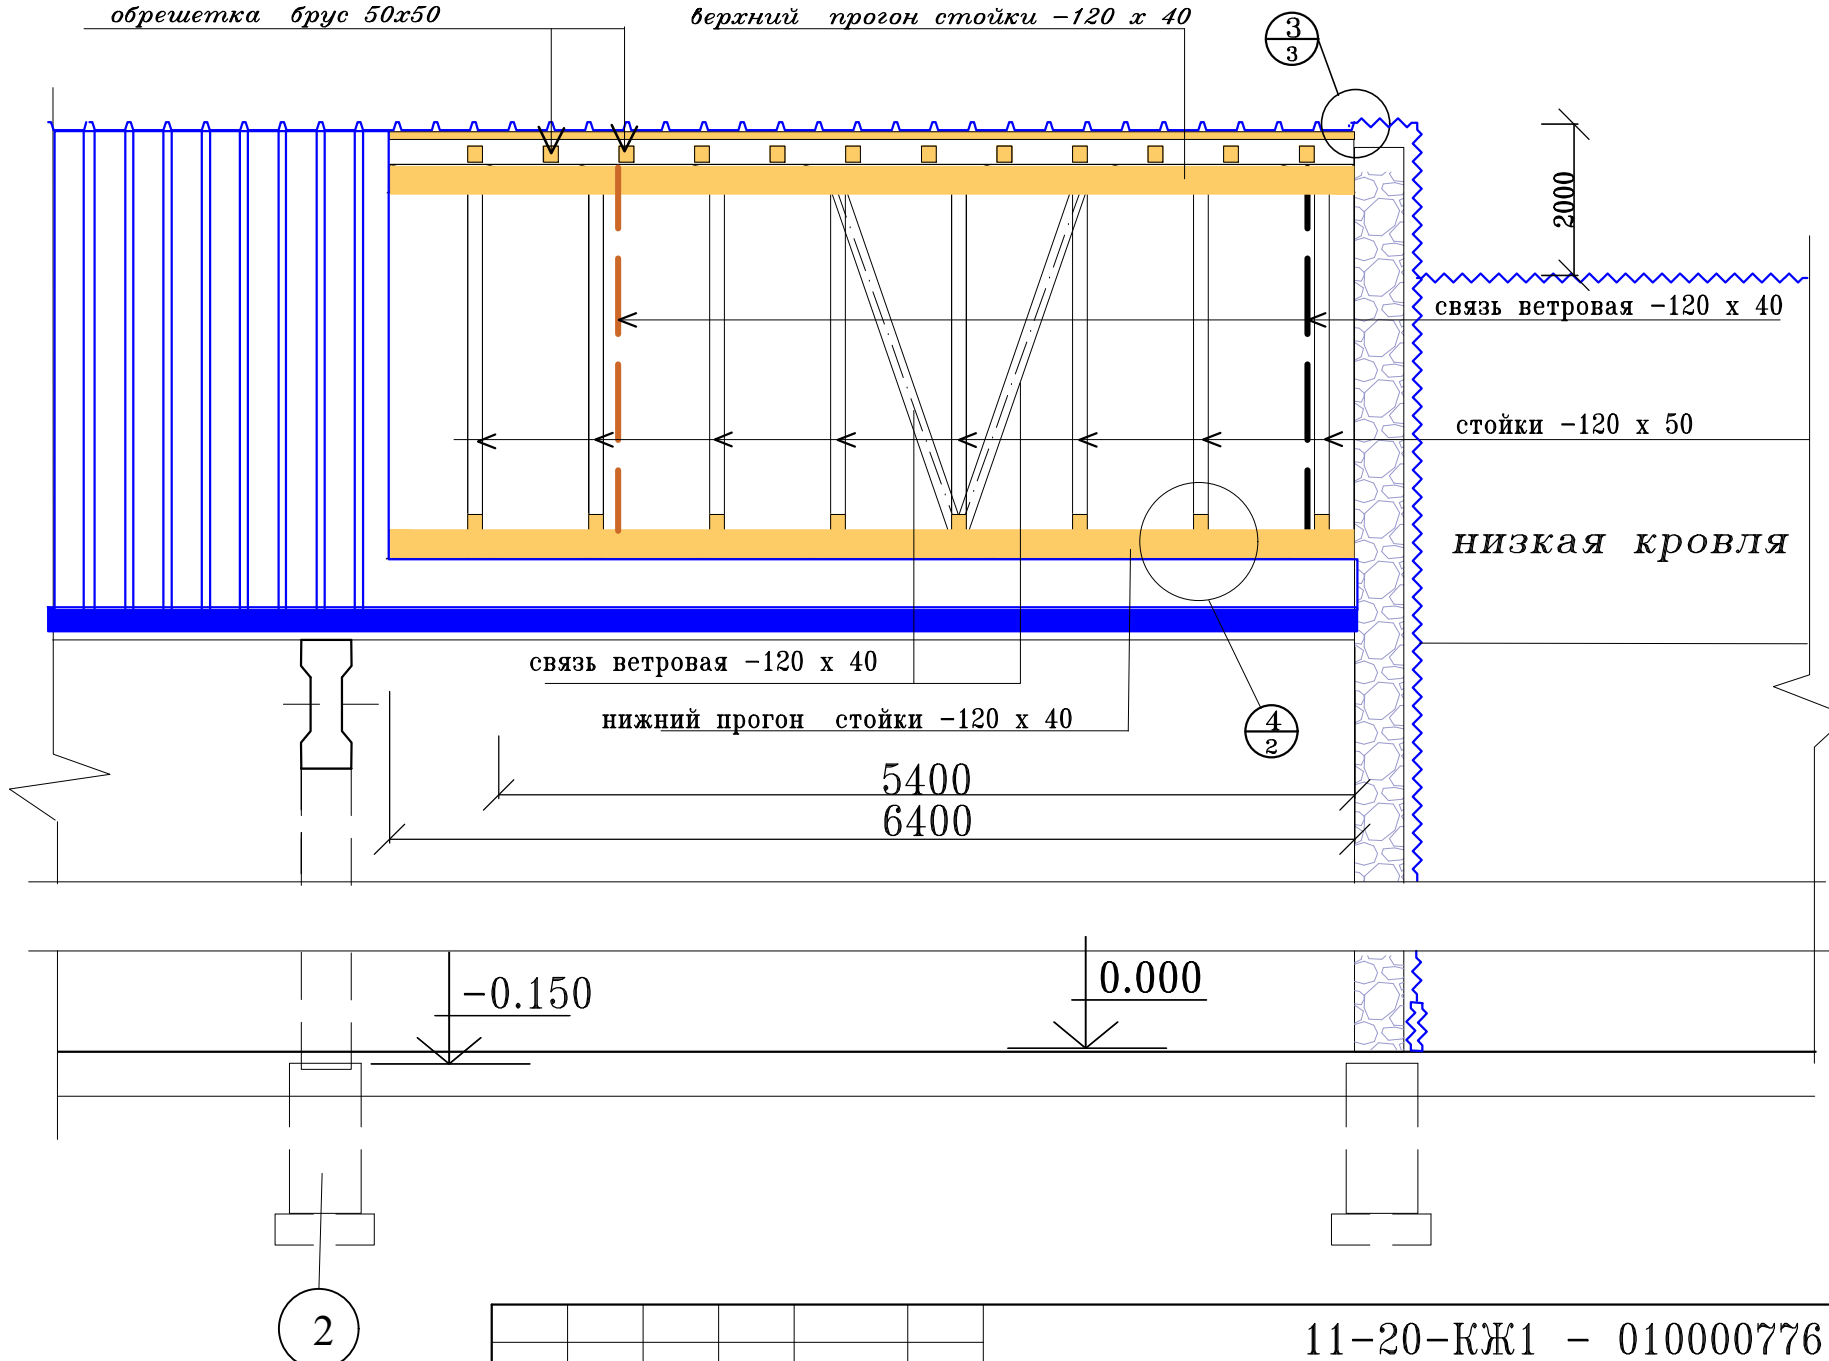
2 - 2
(развернуто)

Стяжки стропил
за покрытие по
Узлу 5 лист 3. шт.6
шаг через стропило
или ~ 1,2метра-всего
штук 17х6=102

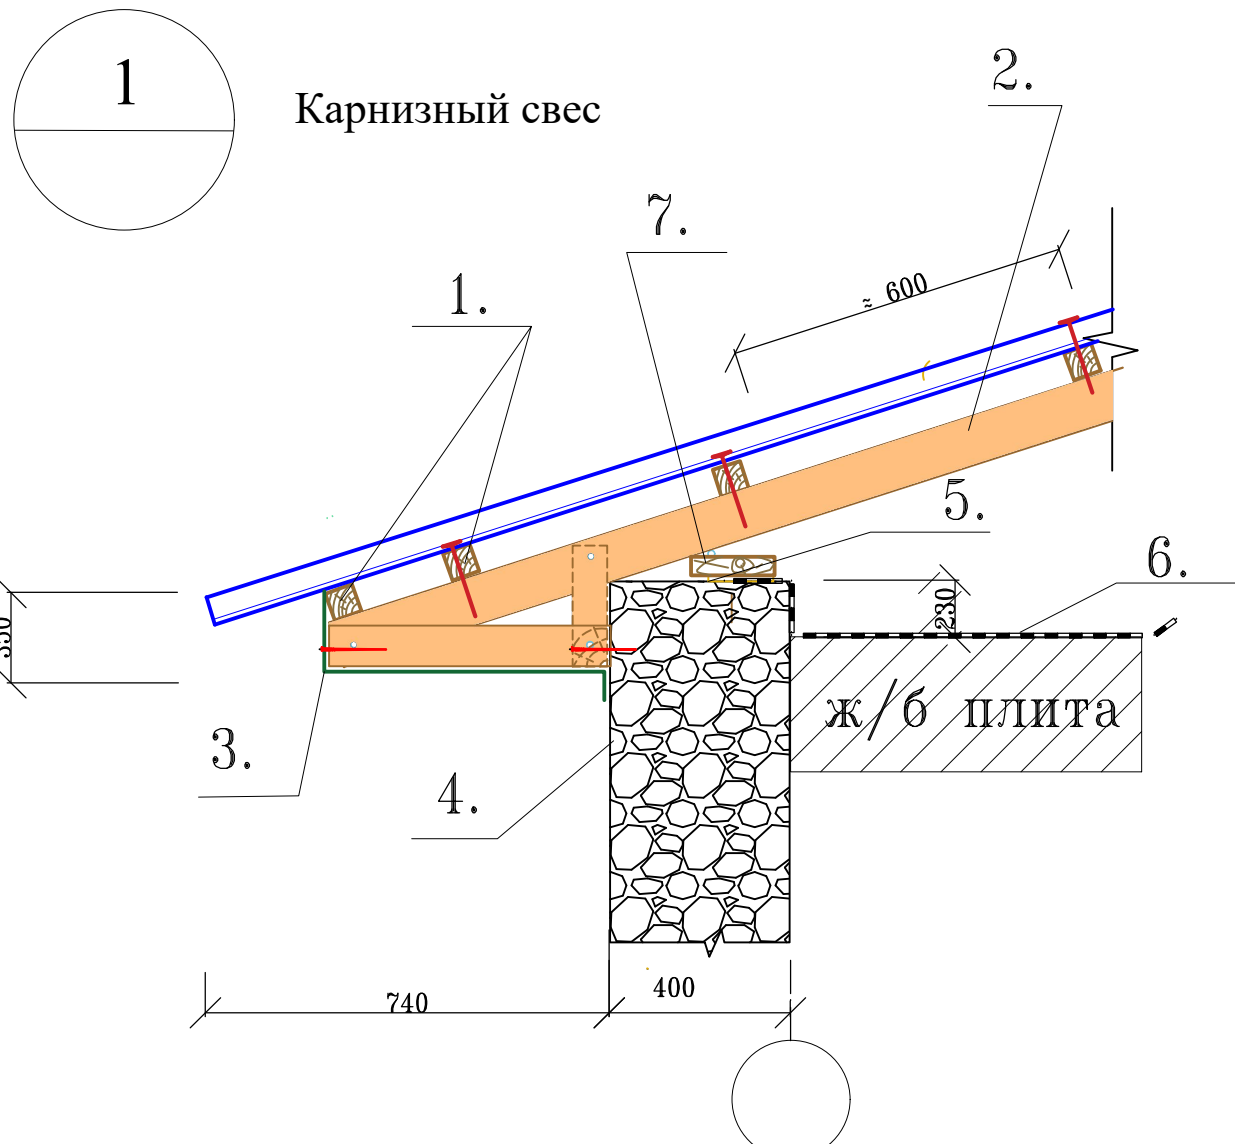
- 1. Брус обрешетки 40х50 и 50 х 50 с дефектами
- 2. Стропило
- 3. Фартух карниза оцинк. сталь с покрытием
- 4. Окраска стен
- 5. Выравнивающая прокладка
- 6. Гидроизоляционный ковер с утратами.
- 7. Подкладная доска

На чертеже представлено крепление настила и подстропильной системы существующее гвоздевое. Узел выполнен по фотографиям и представлен для идентификации и подосновы для проектирования ремонта.

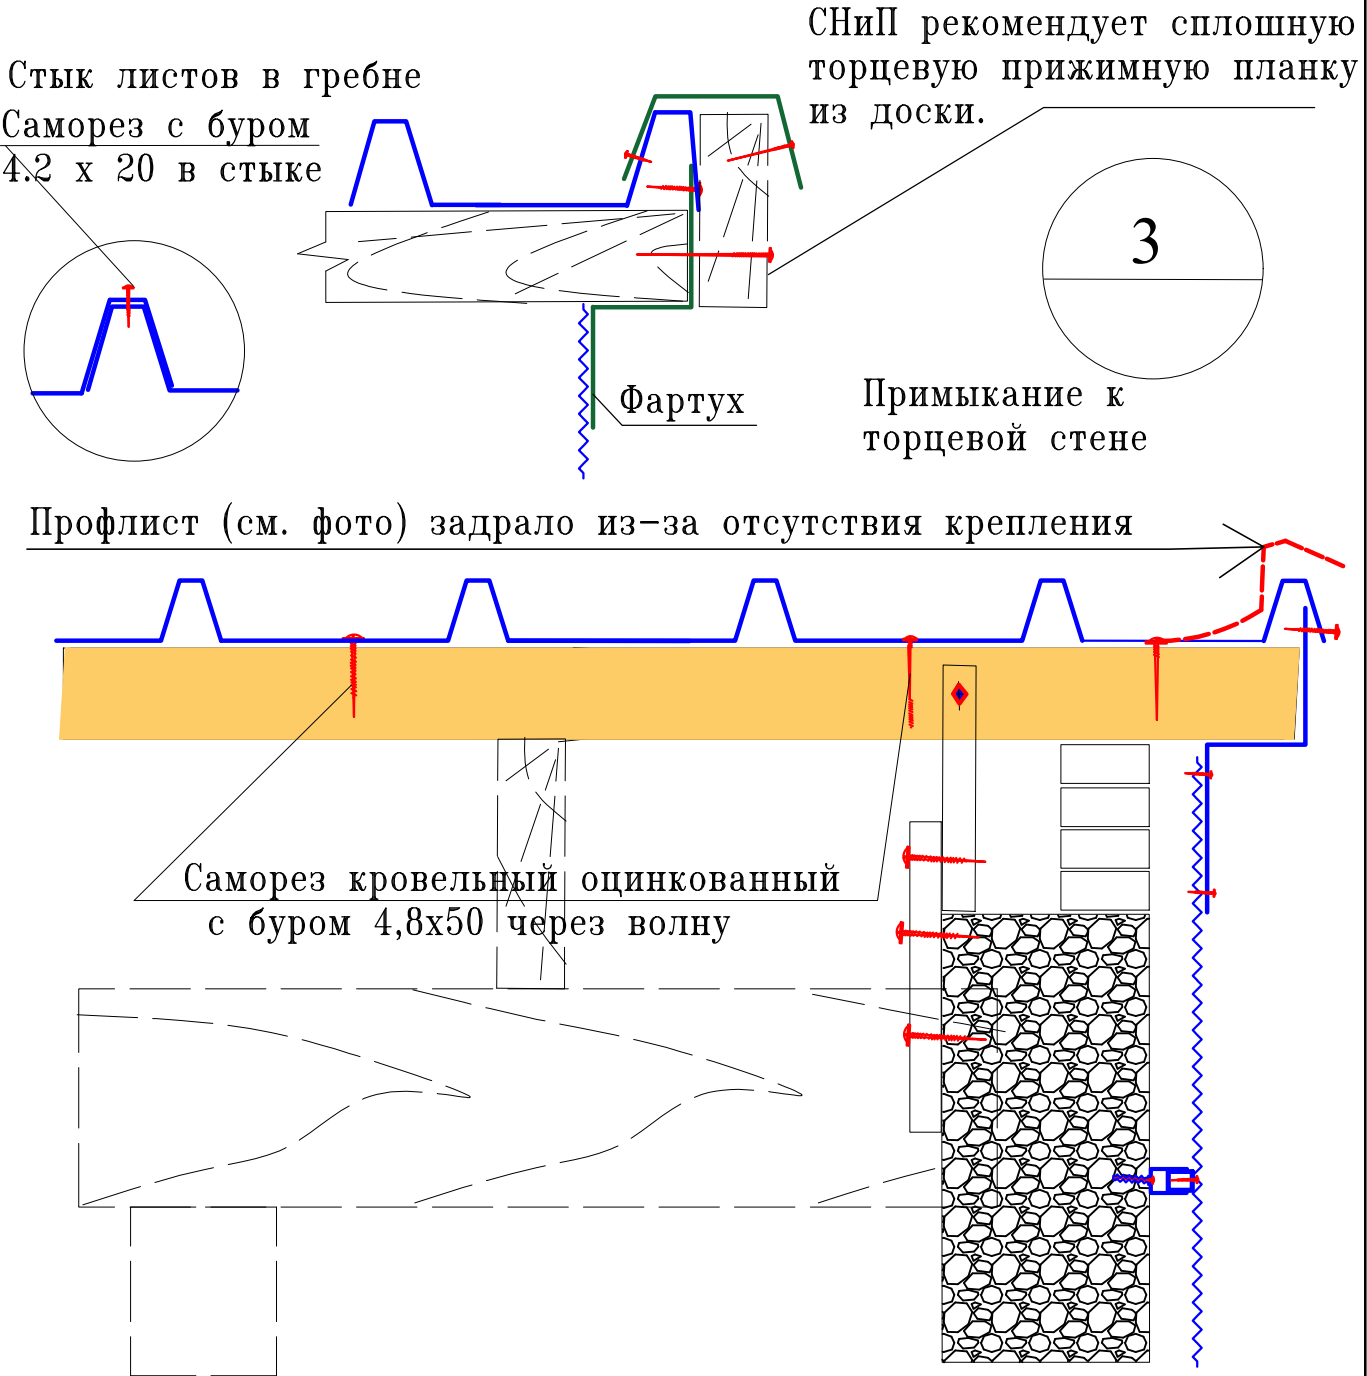
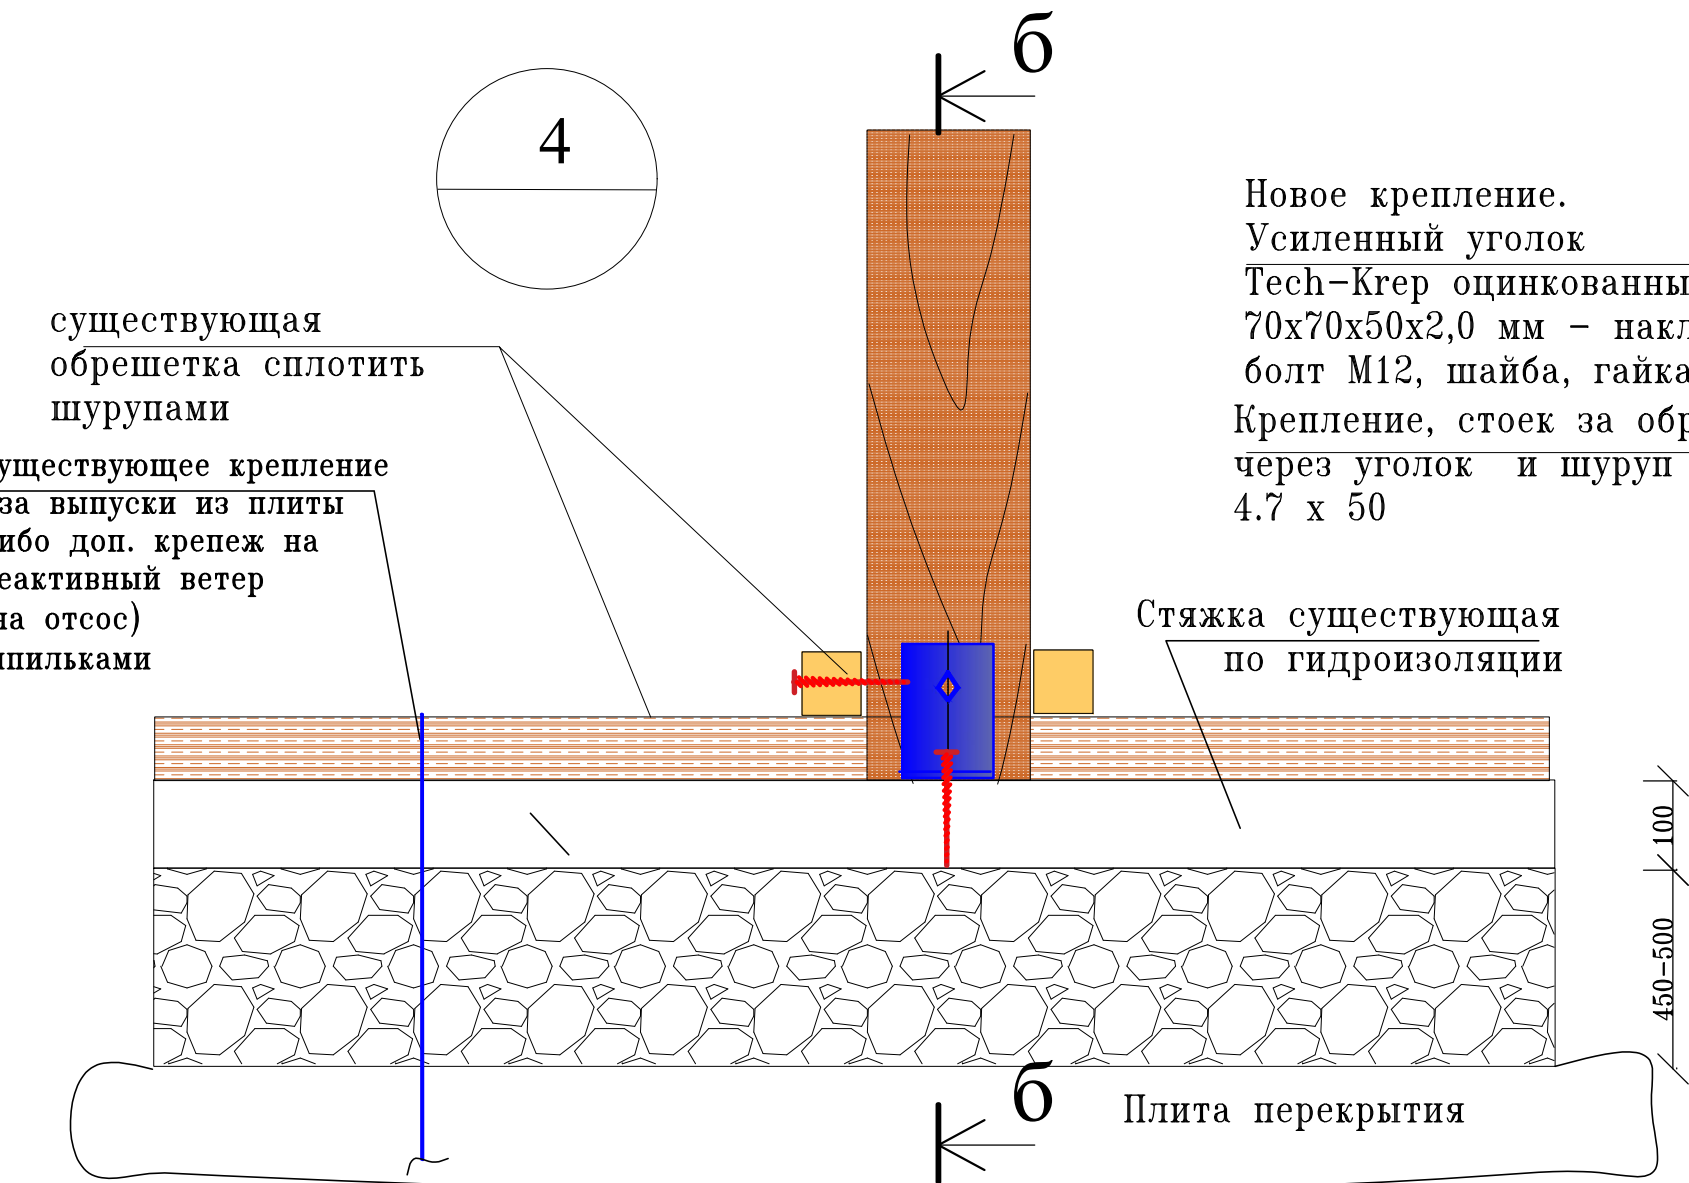
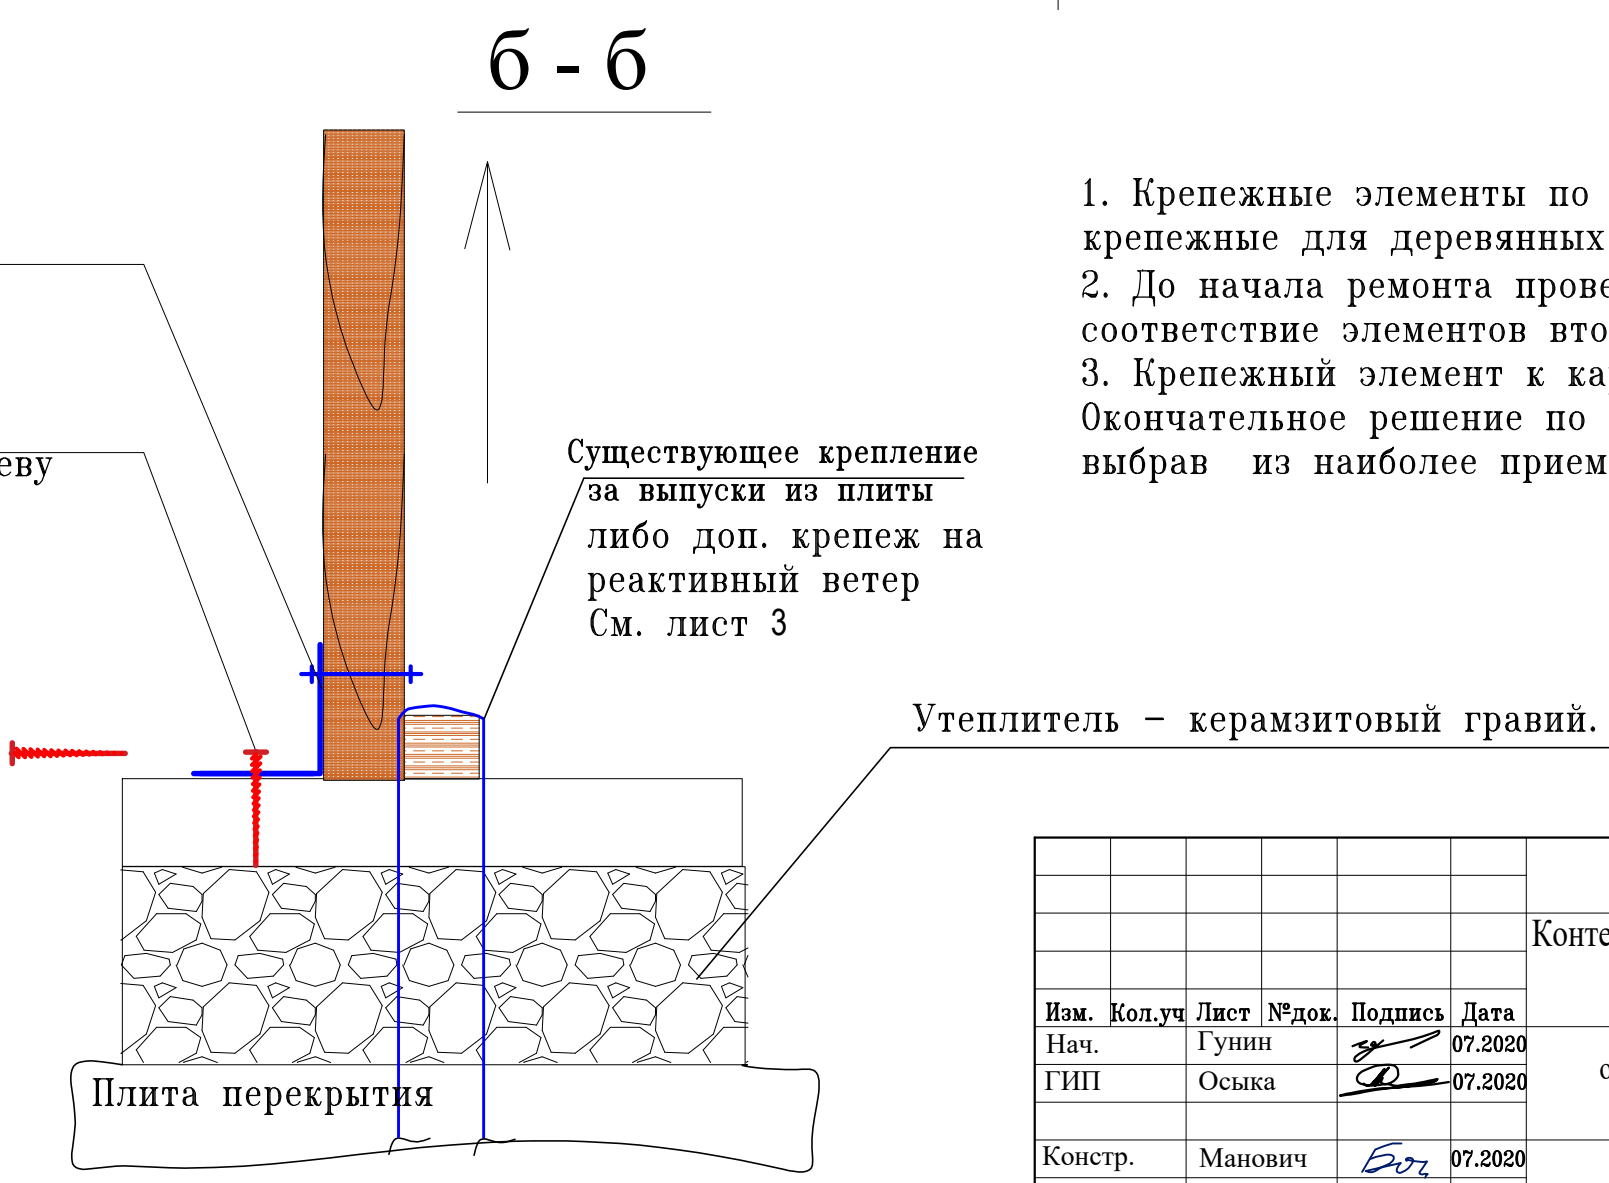
Новое крепление.
Усиленный уголок
Tech-Krep оцинкованный
70х70х50х2,0 мм – накл.
болт М12, шайба, гайка.
Крепление, стоек за обрешетку
через уголок и шуруп по дереву
4.7 х 50

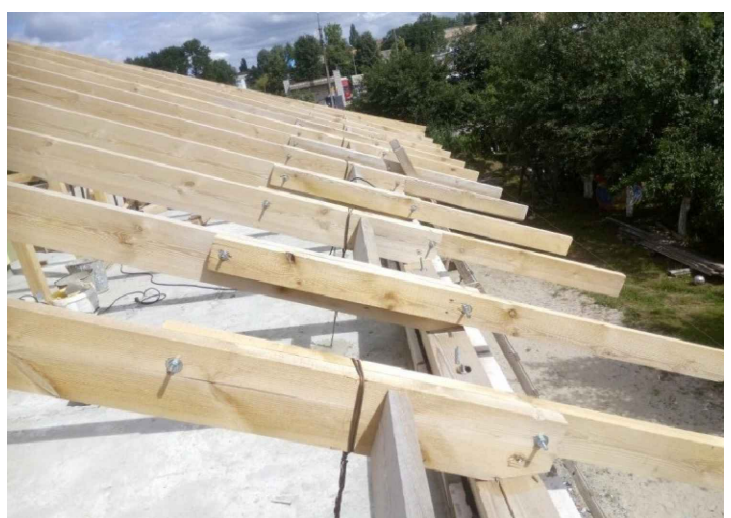
Аналог применения скруток

1. Применение дпнного узла отменяет необходимость крепление нижней обвязки стропильной системы к покрытию.
2. При устройстве скруток применять минимально необходимое усилие, для обеспечения её фиксированного положения; так же применять меры исключения передачи кручения на уголок и пластину путем законтривания скрутки фомкой.
